## ÖVERLÅTELSEBESIKTNING

**Västra Lagnö 1:233  
Kalvhagen 1**

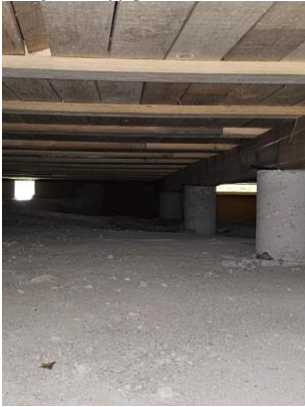
| Krypgrund: | <ul style="list-style-type: none"><li>- Krypgrund med träbjälklag, berg i dagen i stora delar av utrymmet.</li><li>- Utrymmet är åtkomligt via två luckor i sockel.</li><li>- Utrymmet upplevdes torrt vid besiktningstillfället.</li></ul> Se Riskanalys:<br><br><i>Bild från krypgrund</i><br> |

- Krypgrunder är klassade som en riskkonstruktion på grund av fukt. Fukt kan bland annat tillstöta från mark, från temperaturskillnader som uppstår mellan grunden och den utvändiga luftfuktigheten, från stuprör som ej leds bort från huset m.m. Den eventuellt tillstötande fukten kan orsaka fuktelaterade skador på ovanliggande konstruktioner.

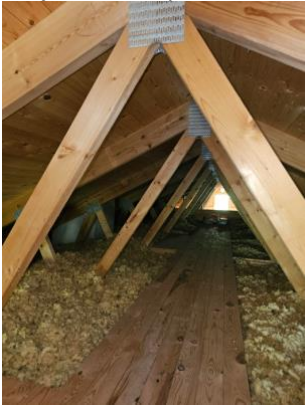
| Allmänt: | <p>I vissa fall kan det på inredning och ytskikt, av slitage och/eller åldersskäl, finnas små skador. Dessa tas inte upp eller noteras inte här.</p> <p>Nockvind: Åtkomst via utvändig trappa.<br/>- ---</p> <p><i>Bild från vindsutrymme.</i></p> |

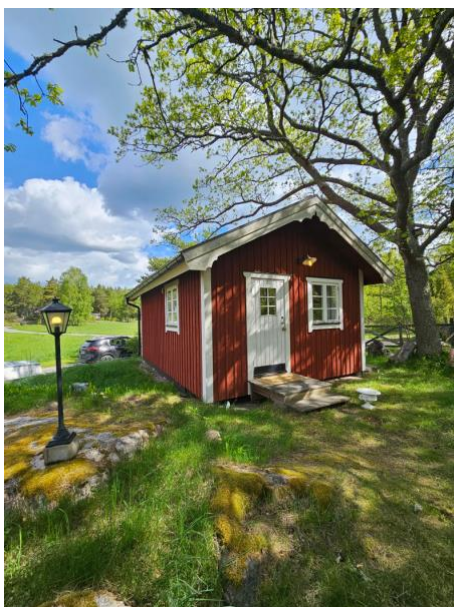
| | <p>Byggnadsår 2008.<br/>Plintgrund med träbjälklag, fasad av stående träpanel, sadeltak med tegelpannor och 2 glaskopplade fönster.</p> |
| Utvändigt: | <ul style="list-style-type: none"> <li>- Stuprören avslutas ovan mark.</li> <li>- Mycket skräp noteras i hängrännor.</li> <li>- Underhålls/ målningsbehov av fasadpanel noteras.</li> <li>- Mycket låg plintgrund ej besiktningsbar/ krypbar i sin helhet, mindre del av utrymmet går att se utifrån.</li> <li>- Mycket löv och organiskt material noterades under delar av huset.</li> <li>- Taket är besiktigt från stege.</li> <li>- Mycket skräp noteras på takpannor.</li> <li>- Nockband saknas undernockpannorna.</li> </ul> <p>Se Riskanalys:</p> |

- Stuprör som avslutas ovan mark och inte leds bort från grunden och huset är en risk på grund av fukt. Risk finns för en ökad fuktbelastning på grund och grundmurskonstruktion vilket kan leda till fuktelaterade skador på dessa och kringliggande konstruktioner.

- Då nockband saknas under nockpannorna finns risk för att organiskt skräp så som barr, löv m.m. kan blåsa in under takpannorna och med tiden orsaka fuktelaterade skador på läkt och på underliggande konstruktioner.

- Det organiska materialet i plintgrunden under gästhuset bör rensas bort från grunden då det kan hålla fukt och med tiden orsaka fuktelaterade skador på omliggande konstruktioner.

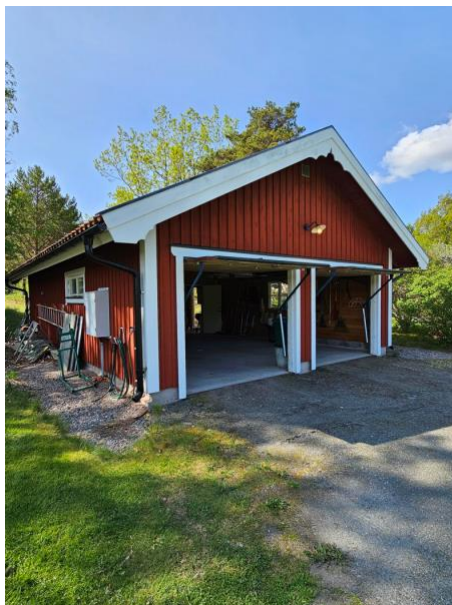
| | <p>Byggnadsår 2002</p> <p>Betongplatta på mark, trästomme, stående träpanel, sadeltak med tegelpannor och 2 glas kopplade fönster.</p> |
| Utvändigt: | <ul style="list-style-type: none"> <li>- Stuprör avslutas ovan mark.</li> <li>- Mycket skräp i hängrännor.</li> <li>- Underhålls/ målningsbehov av fasadpanel noteras.</li> <li>- Mindre färgsläpp på noteras fönster.</li> <li>- Taket besiktigat från stegen.</li> <li>- Nockband saknas under nockpannorna.</li> </ul> <p>Se Riskanalys:</p> |
