## ÖVERLÅTELSEBESIKTNING

LINGSBERG 1:164

Hjortstigen 16, 186 43 Vallentuna

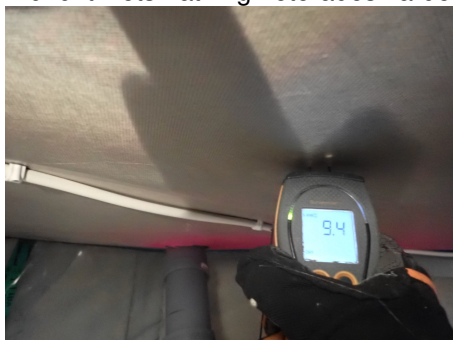
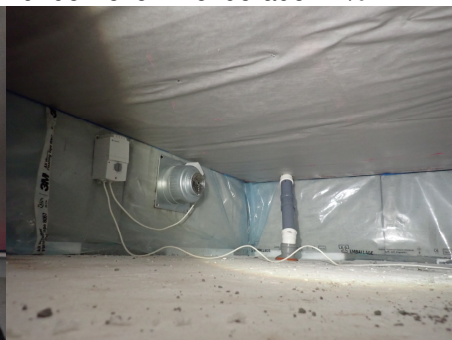
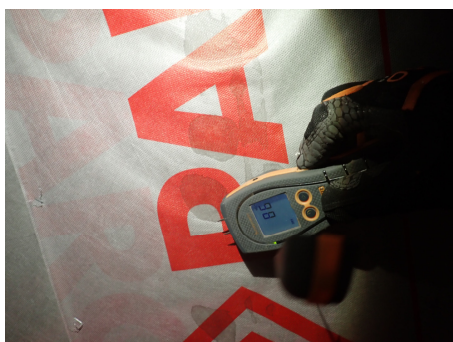
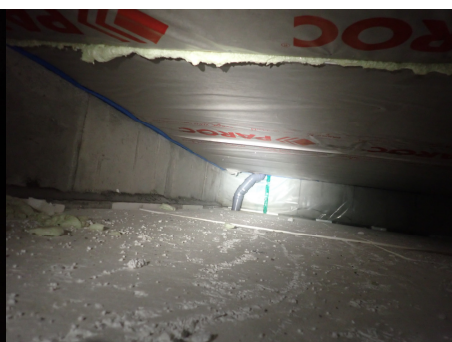
**Grundmur/Hussockel:**

Varmisolerade krypgrunder med mekanisk frånluftsventilation klassas ej som en känd riskkonstruktion.

Utslag/fuktmarkering noteras på trossbotten under kök (torr vid besiktningen och bedöms som äldre).

Vid fuktkvotsmätning noterades värden under rekommenderade 17%FK.

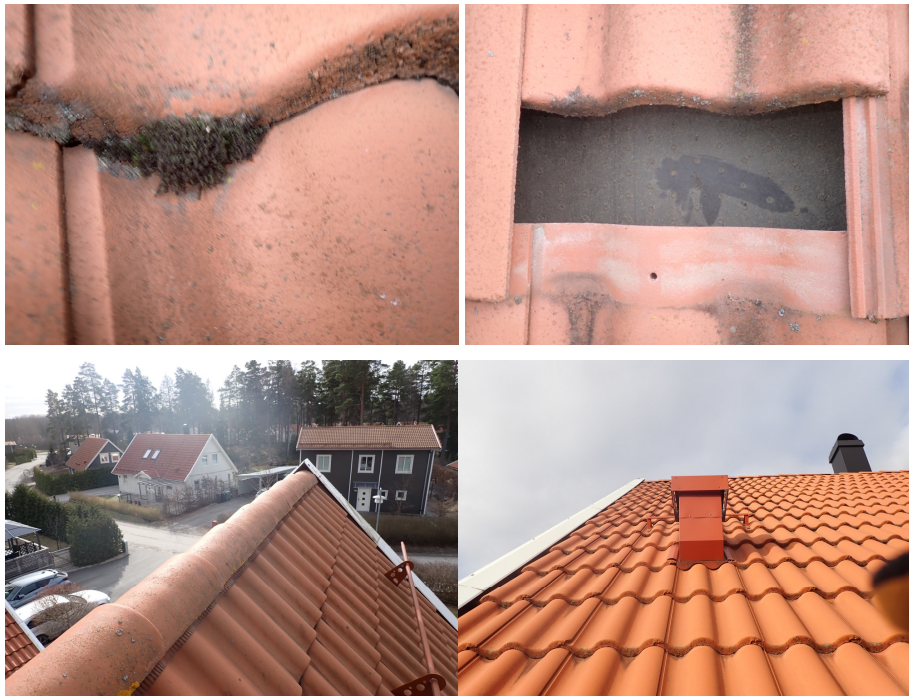
**Yttertak:**

Taket är av säkerhetsskäl endast besiktigad begränsat från markstege vid takfot samt i anslutning till takstegen.

Begynnande mosspåväxt på delar av betongpannorna.

Underlagstak med gummidraperade boardskivor klassas som en svag undertakskonstruktion. Se även riskanalys punkt 3:1.

- 3:1** Huset har undertak av takboard. Det är känt att takboard är relativt fuktkänslig och att det ofta uppträder missfärgningar/fuktfläckar på grund av att snö/regn kan leta sig in under plåtbeslag och takpannor vid hårda vindlaster eller trasiga takpannor och brister vid takplåtar. Om så är fallet kan detta orsaka fukt, mögel och/eller rötrelaterade skador i underliggande konstruktioner. Det rekommenderas att kontinuerlig och löpande kontroll sker av tak och vindsutrymmena för att säkerställa att förhållandena inte förändras.
- 3:2** Då det är svårt att få ett tillräckligt fuktskydd mot dörrkarmar i våtrum ökar risken för fukt, mögel och/eller rötrelaterade skador vid vattenbegjutning i anslutning till dörrar som är placerade i våtzon 1 (nära badkar).

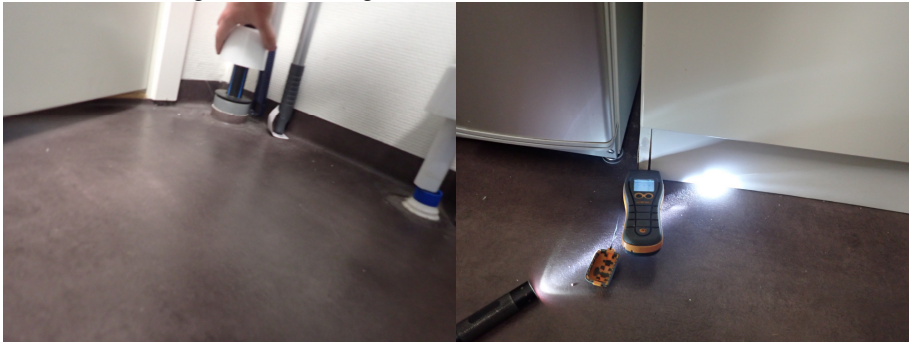
| Tvättstuga/pannrum: | <p>Rör genomföringar i golvtätskikt.<br/>Svällskador på skåp närmast värmepump ner mot golv (torra vid besiktningen).</p> <p>Vid fuktindikering noterades inga avvikande fuktvärden.</p> |

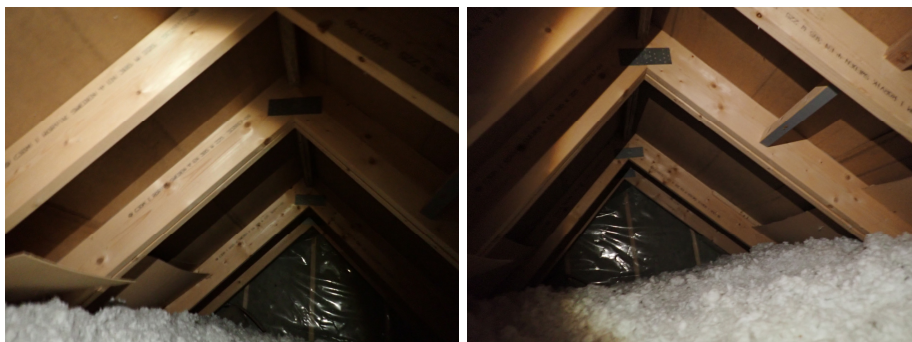
## Vind

Nockvind är besiktigad från landgång.

Vid fuktindikering noterades inga avvikande fuktvärden.
