## Överlåtelsebesiktning

Alby 1:891

2025/04/26

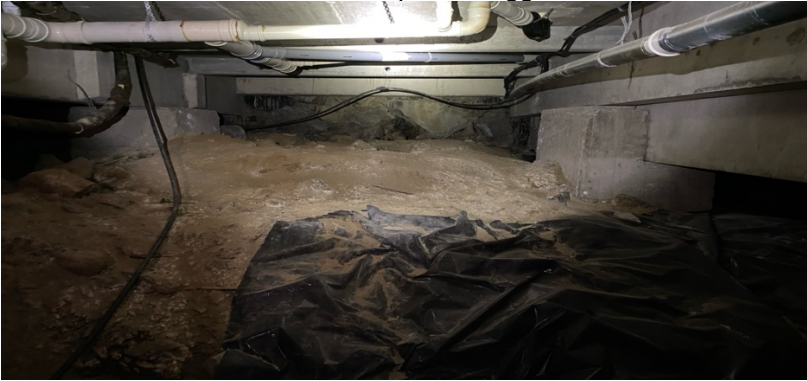
| Krypgrund: | <p>Krypgrund är klassad som en riskkonstruktion på grund av fukt. Fukt kan bland annat tillstöta från mark, från temperaturskillnader som uppstår mellan grunden och den utvändiga luftfuktigheten, från stuprör som ej leds bort från huset m.m. Den eventuellt tillstötande fukten kan orsaka fuktrelaterade skador på ovanliggande trä konstruktioner.</p> |

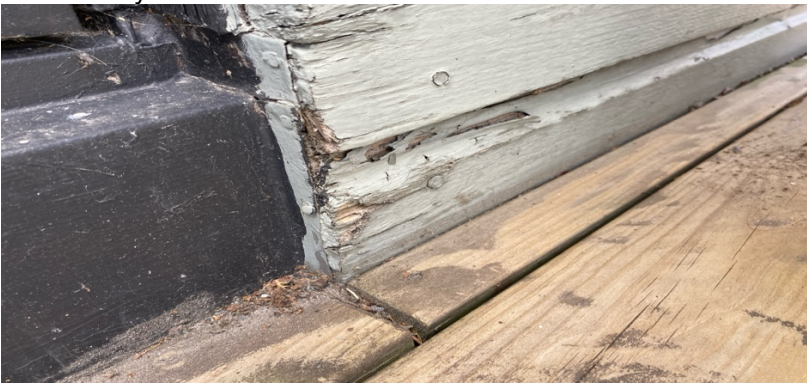
| Fasad: | <p>Fasaden har målning och underhållsbehov.<br/>Mindre rötskador förekommer på panelen.<br/>Trädäcket ligger mot fasaden.<br/>Se riskanalys.</p> |

- Fasadpanel och utvändiga träkonstruktioner, så som fönster, dörrar med färgsläpp/ torksprickor är en risk ur fuksynpunkt. Risk finns för med tiden ökande skador som kan leda till fuktrelaterade skador på dessa och på bakomliggande konstruktioner.

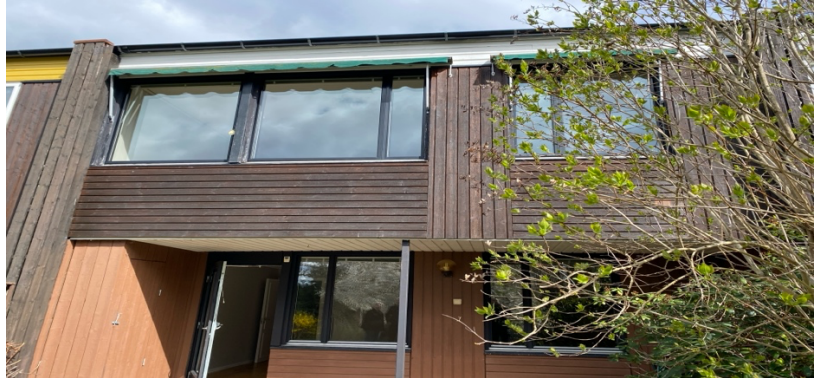
Fönster/Dörrar:

Fönster och dörrar har målning och underhållsbehov.  
Se riskanalys.

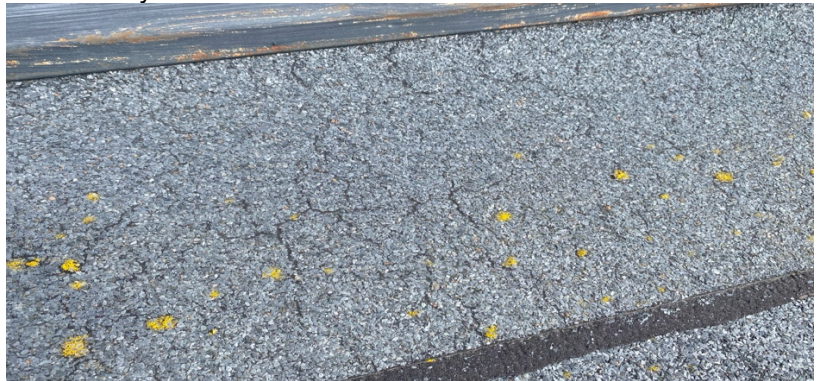
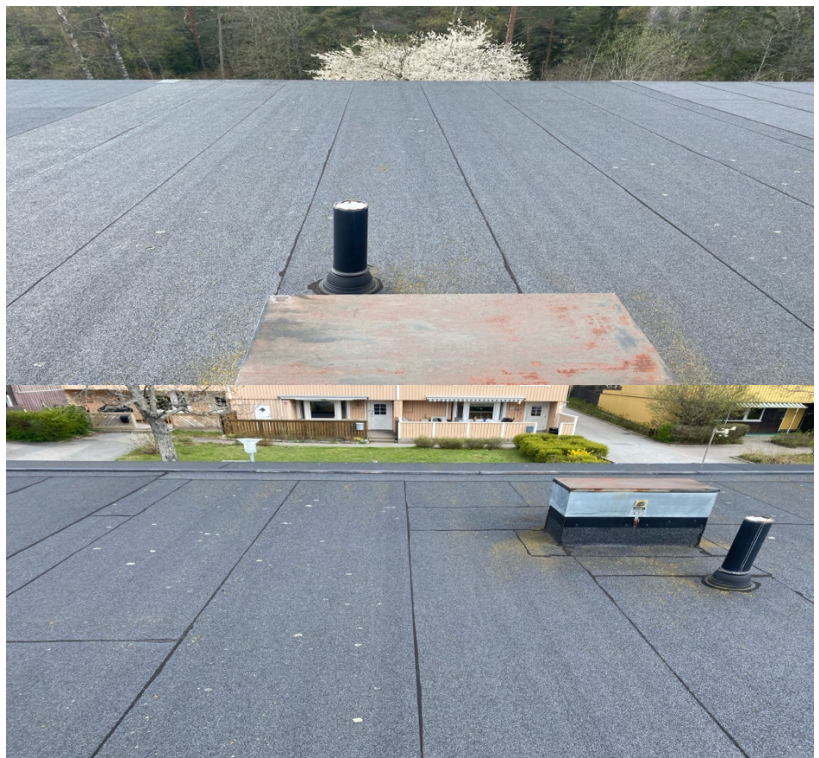
Yttertaket:

Yttertaket är äldre och ytliga sprickor finns på takpappen.  
Se riskanalys.

- När yttertaksbeläggningen av takpapp är äldre och ytliga sprickor uppstått finns risk för fuktinträngning in under takpappen vilket kan leda till fuktrelaterade skador på yttertak och underliggande konstruktioner.

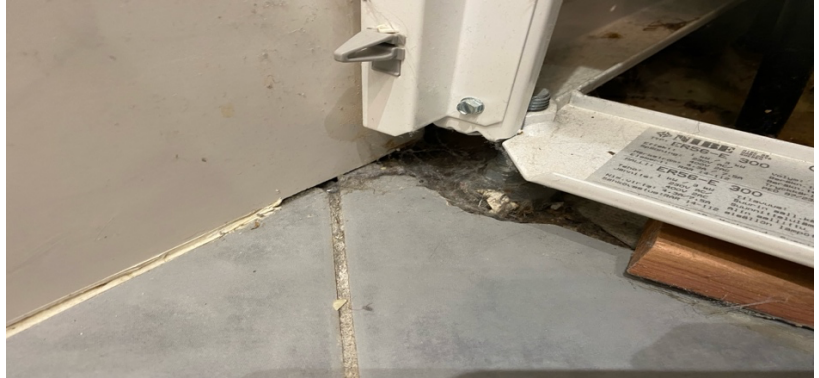
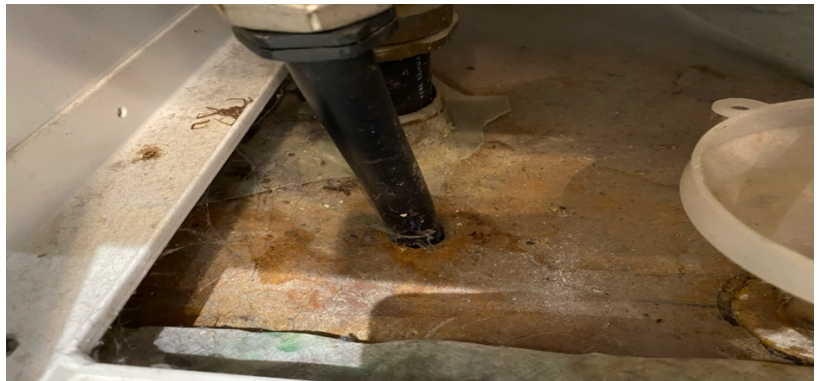
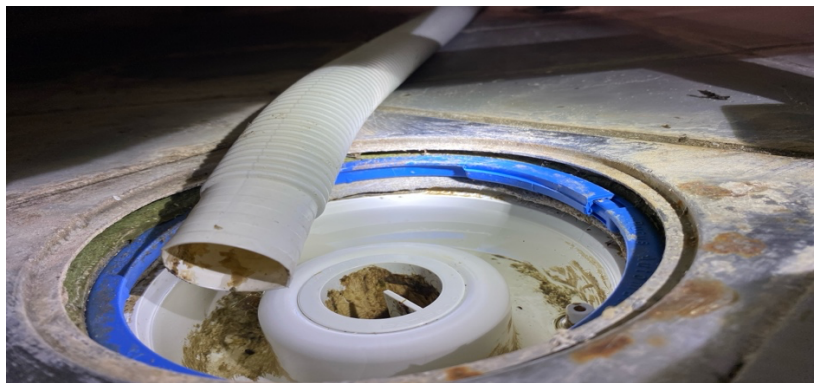
Dusch/wc:

Utrymmet har äldre ytskikt och otätheter på golvet noteras vid varmvattenberedaren.  
Bomljud finns på klinkergolvet.  
Klämringen har släppt och tätskiktet och klämringen är löst i golvbrunnen.  
Se riskanalys.
